山小屋アクセスルート調査 現地写真

調査日：2020年9月21日

登山道保全・修復の課題

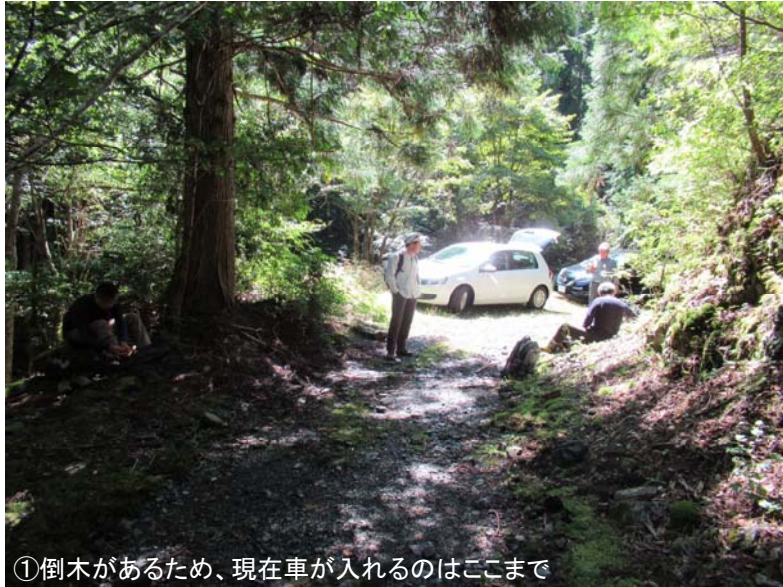
①倒木があるため、現在車が入れるのはここまで

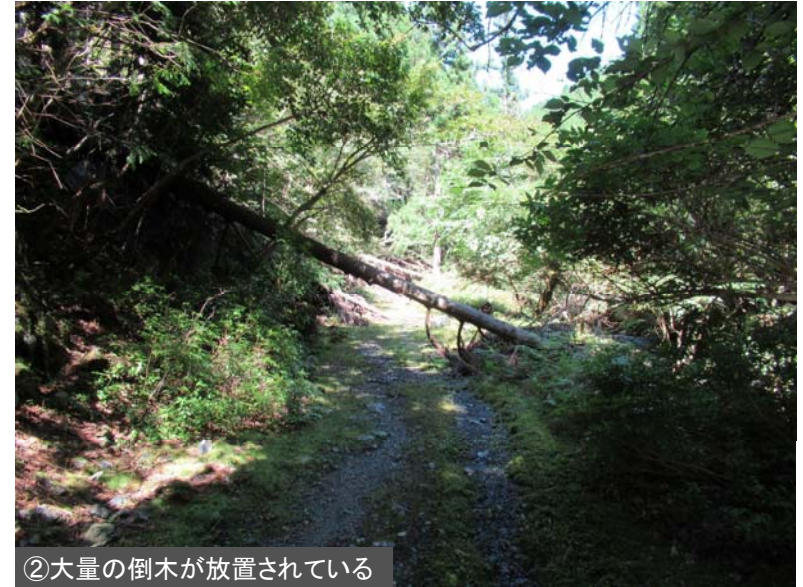
②大量の倒木が放置されている

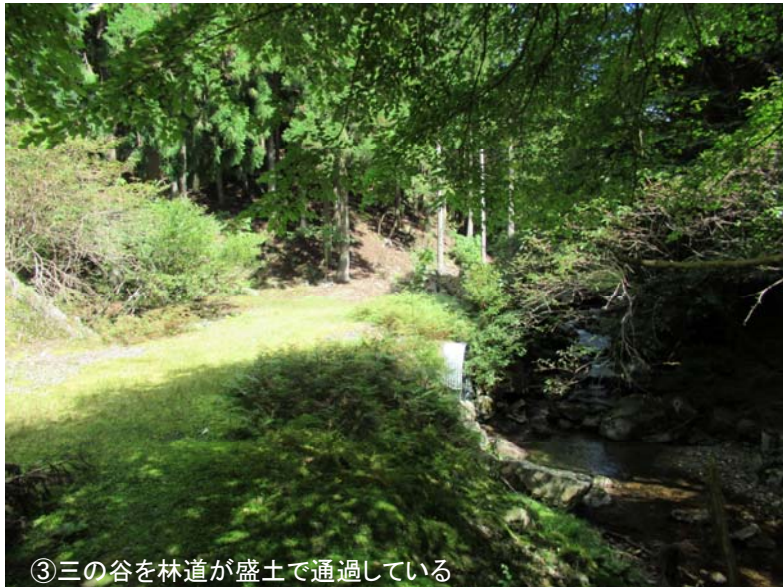
③三の谷を林道が盛土で通過している

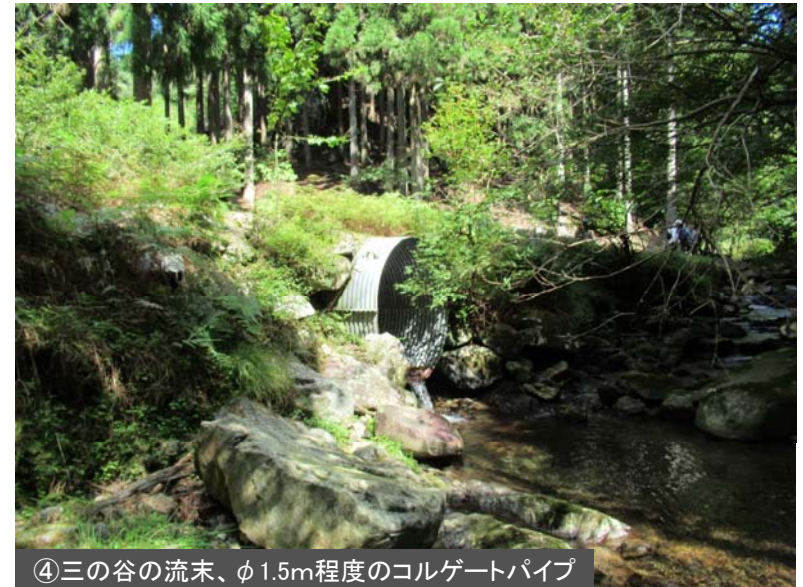
④三の谷の流末、φ1.5m程度のコルゲートパイプ

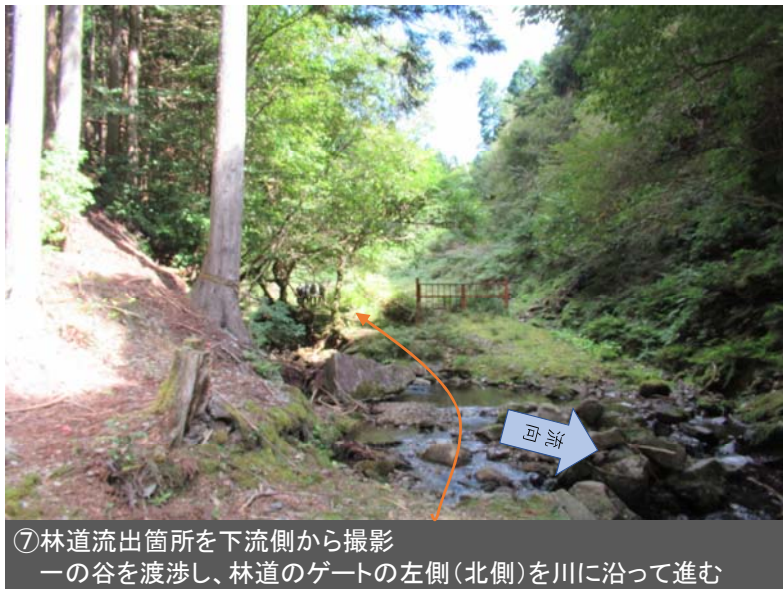
⑦林道流出箇所を下流側から撮影
一の谷を渡渉し、林道のゲートの左側(北側)を川に沿って進む

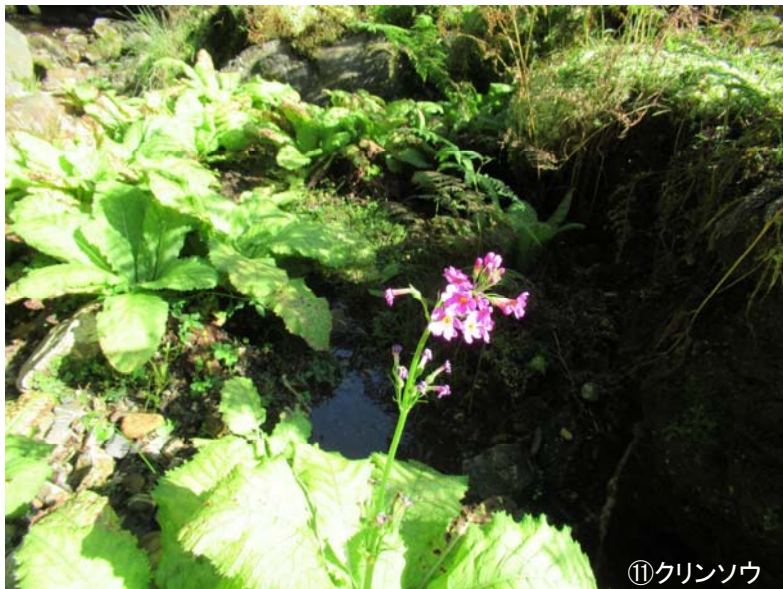
⑩一部湿地となっており、クリンソウが群生している。

②木道の設置など、クリンソウの保全

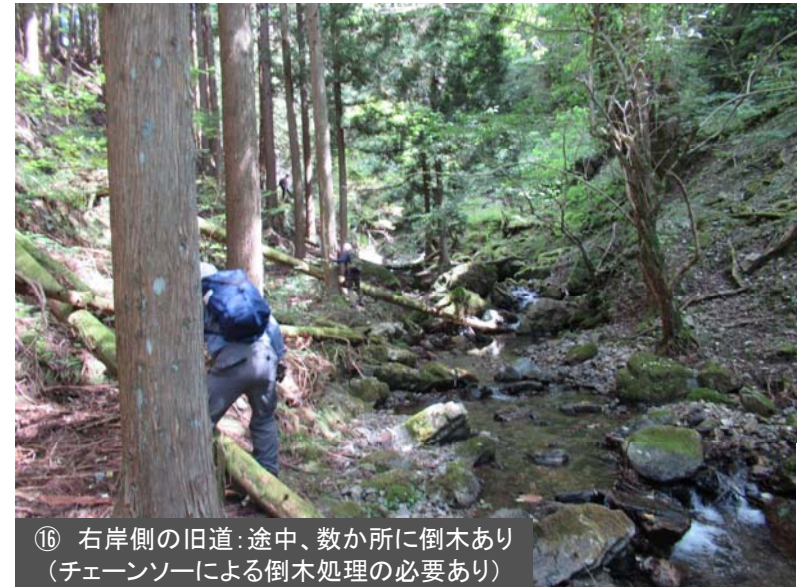
⑯ 右岸側の旧道:途中、数か所に倒木あり(チェーンソーによる倒木処理の必要あり)

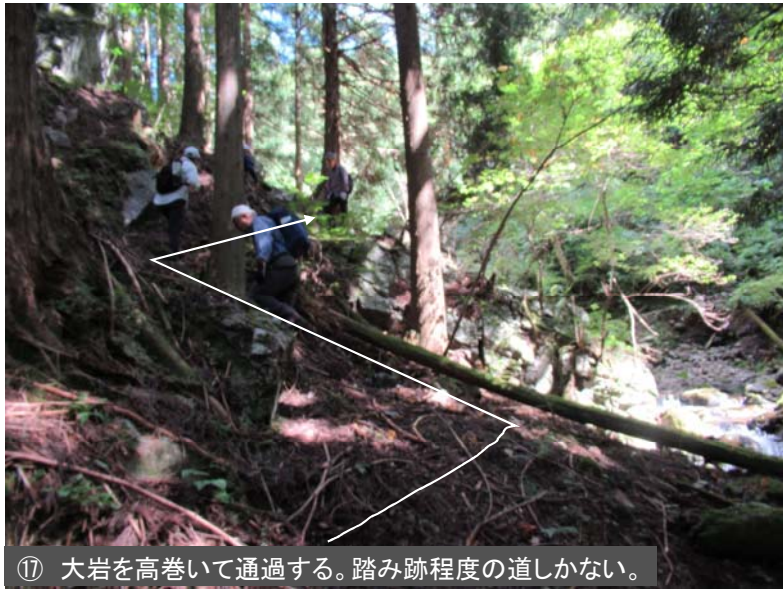
⑪ 大岩を高巻いて通過する。踏み跡程度の道しかない。

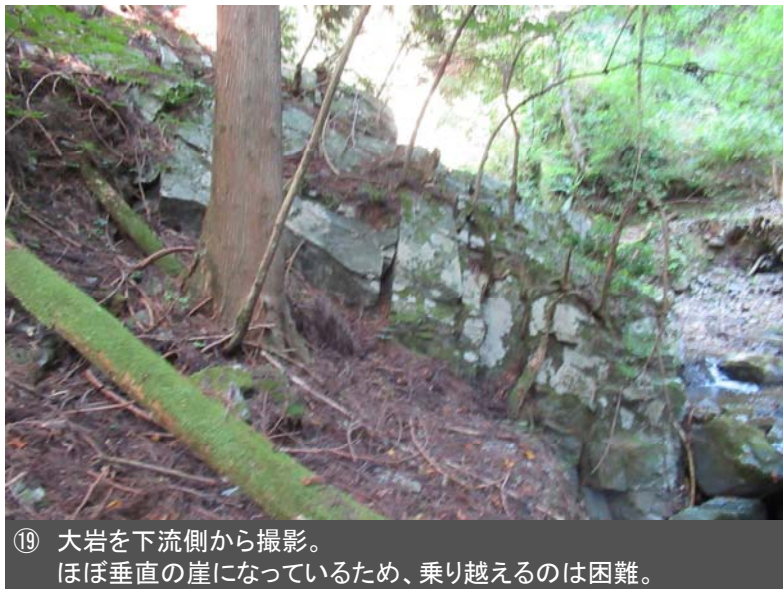
⑬ 大岩を下流側から撮影。
ほぼ垂直の崖になっているため、乗り越えるのは困難。

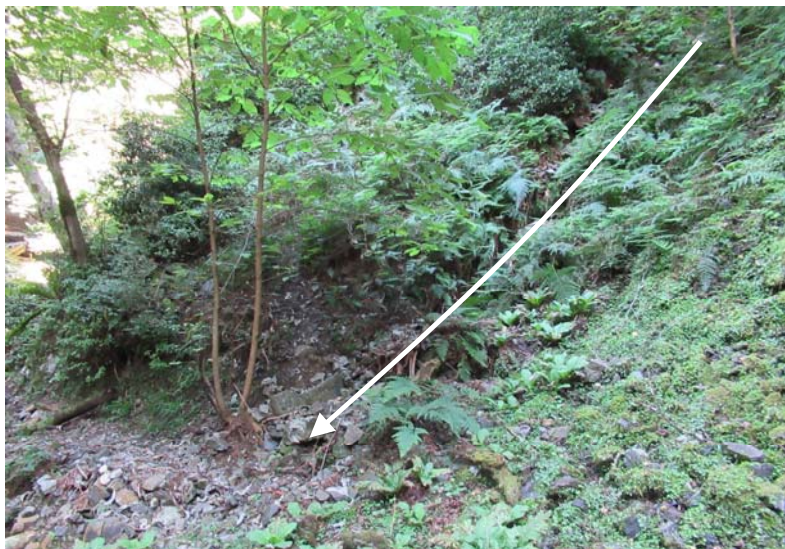
㉕ 仮橋の下流側起点付近では、溪流の崩壊が認められる。

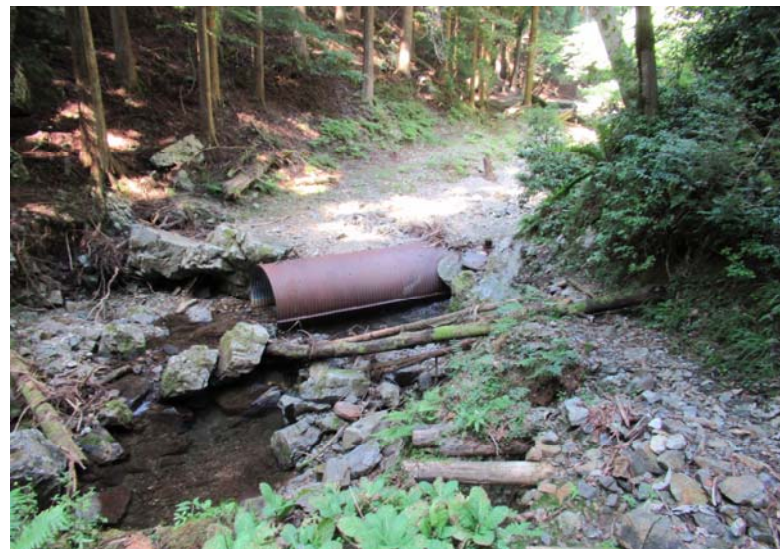
㉖ 片栈橋区間。下部の土砂が浸食されて不安定な状態となっている。

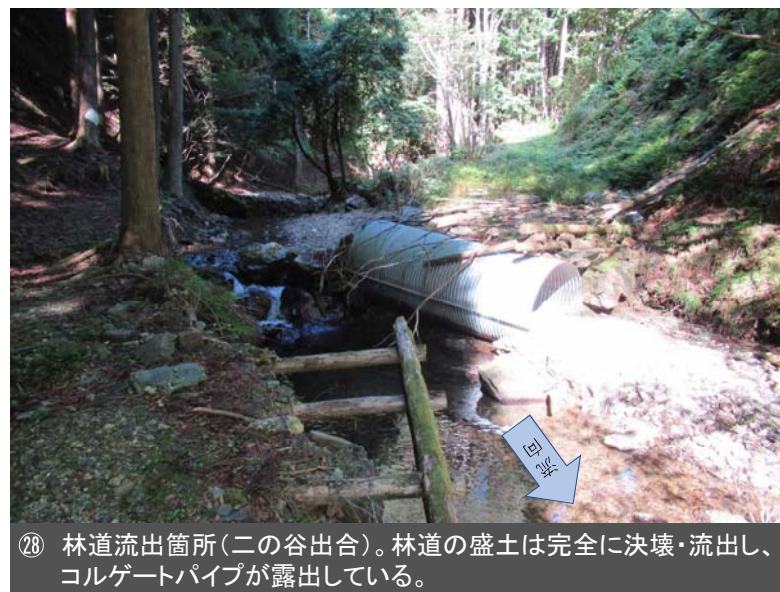
㉘ 林道流出箇所(二の谷出合)。林道の盛土は完全に決壊・流出し、コルゲートパイプが露出している。

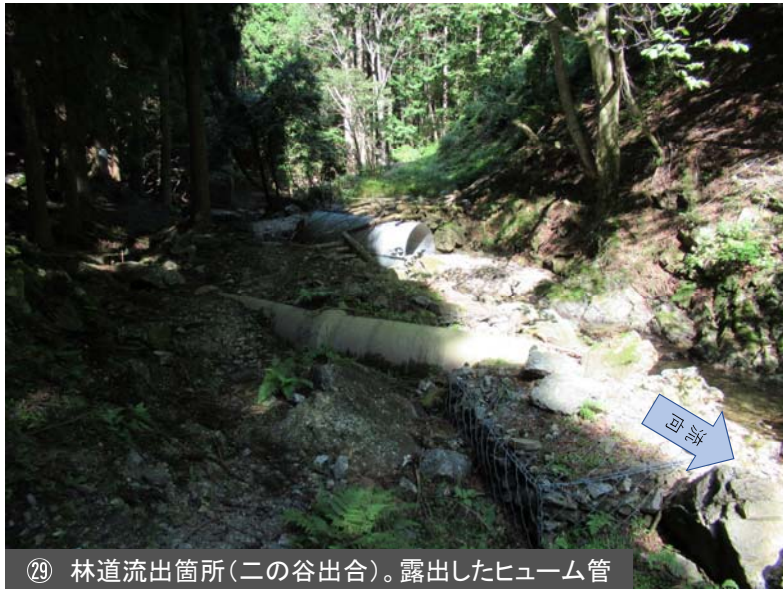
②9 林道流出箇所(二の谷出合)。露出したヒューム管

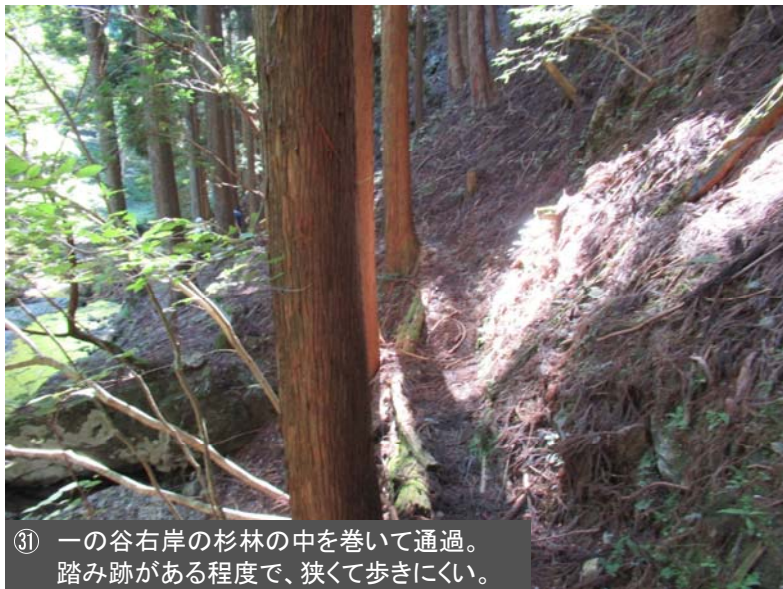
③1 一の谷右岸の杉林の中を巻いて通過。
踏み跡がある程度で、狭くて歩きにくい。
